# RAPPORT D'EXPERTISE IMMOBILIERE

Parcelle 1'203 de la commune de Forel.

**Aux Planches à Michoud 12, 1072 Forel.**

Maison familiale sise hors zone à bâtir.

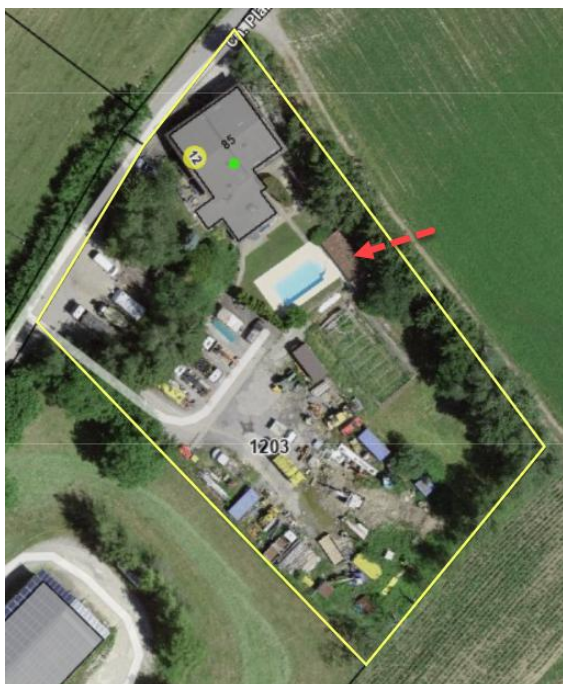
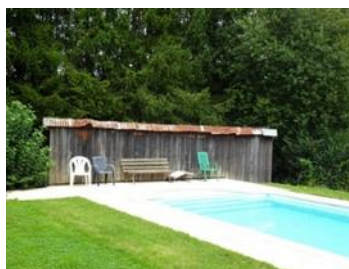
En sus du bâtiment précité, il y a lieu de relever la présence d'un cabanon en béton et bois, en limite nord-est de la propriété. Cette construction, non cadastrée, est utilisée comme local de dépôts et d'installations techniques pour la piscine. Sa surface est estimée à 38 m<sup>2</sup>, elle devrait être de seulement 7 m<sup>2</sup> selon les autorités cantonales (voir point 4.3 à ce sujet). Cette infrastructure n'est pas relatée dans la police d'assurance incendie et éléments naturels, de sorte qu'elle n'est probablement pas couverte.

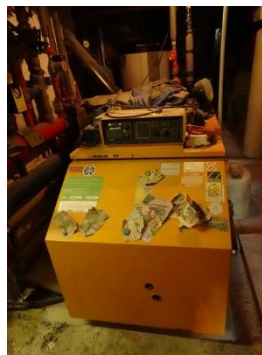
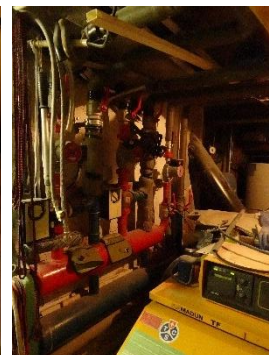
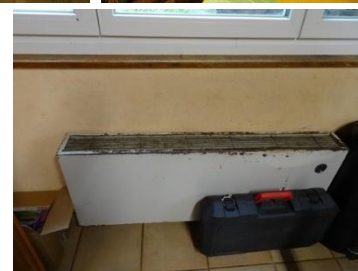
L'immeuble bénéficie d'un chauffage central, alimenté par une chaudière à mazout de 1992, selon information récoltée sur place.

La diffusion de la chaleur s'effectue soit par des radiateurs équipés de vannes manuelles, soit par un système monotubes ou encore par le sol.

La production d'eau chaude sanitaire est combinée avec la chaudière. Il n'y a pas de panneaux solaires sur la toiture.

La citerne, sise dans le garage, n'a pas été observée. La date de la dernière révision est inconnue, nous réservons donc ce point.

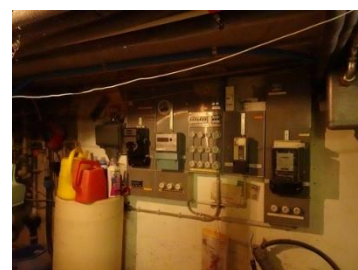
Elles (générale et des différents locaux) sont admises comme n'étant plus aux normes.

Un contrôle de toutes les installations et la réalisation de rapports OIBT est à prévoir.

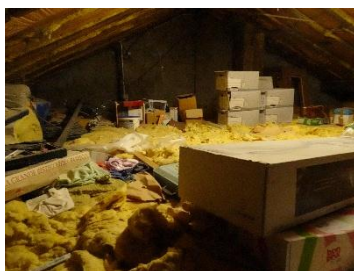
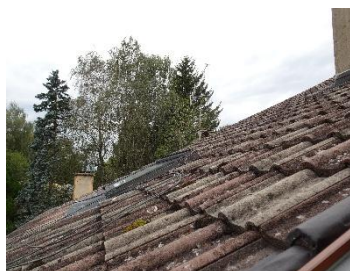
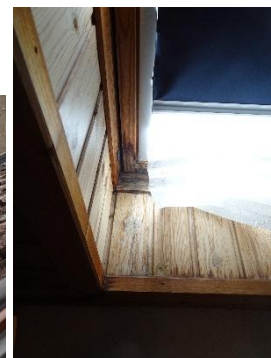
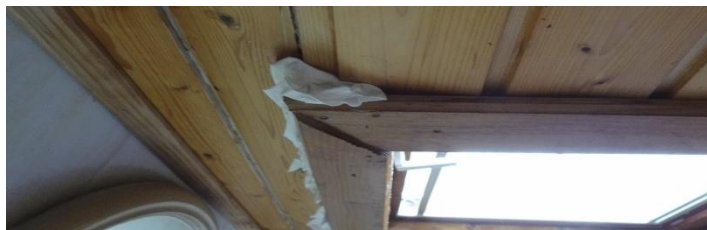
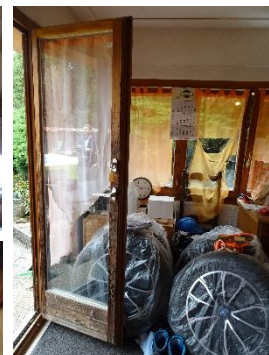
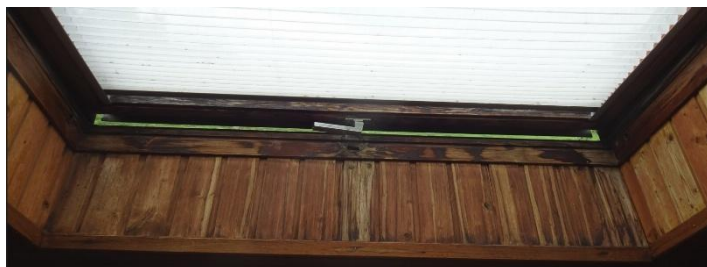
**Enveloppe** Tous les éléments composants l'enveloppe sont dépréciés et très vétustes. La ferblanterie, les virevents, les châssis droits et/ou rampants (certains plus ouvrables) et les volets notamment sont délabrés. L'isolation de la toiture est fortement endommagée et a perdu sa fonction de base. D'anciennes traces d'humidité sont visibles dans les combles, ainsi que dans l'abri PC. Des éléments étrangers (câbles) sont présents sur la toiture. Des encrages, effectués sur la rampe d'escalier, sont encore visibles (crépi non refait). Le nez de la dalle de l'extension n'a jamais vraiment été nettoyé.

**Etat général :** il est admis comme très moyen à mauvais.

**A prévoir à court terme :** ravalement complet des façades, réfection de la toiture et remplacement de tous les châssis et vitrages.

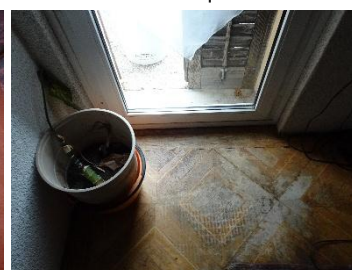
L'ensemble des aménagements intérieurs (cuisines, salles d'eau, revêtements des sols, murs et plafond, les menuiseries) ainsi que les installations techniques sont anciens et d'un autre temps. Comme pour l'enveloppe, aucuns travaux d'importance n'ont été entrepris depuis plusieurs décennies. Les cuisines et les salles de bains / WC offrent un confort basique.

**Etat général :** il est admis comme très moyen à mauvais.

**A prévoir à court terme :** rénovation complète et majeure.

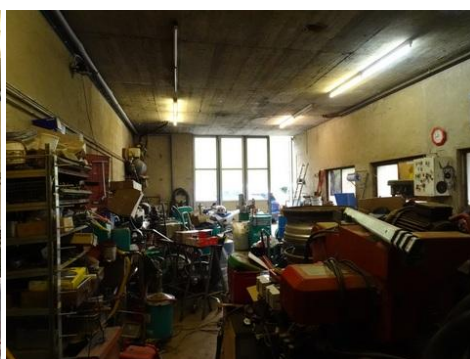
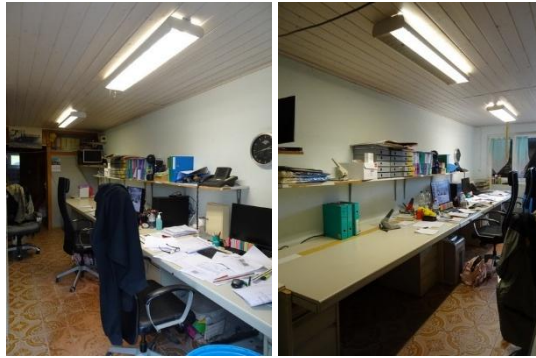
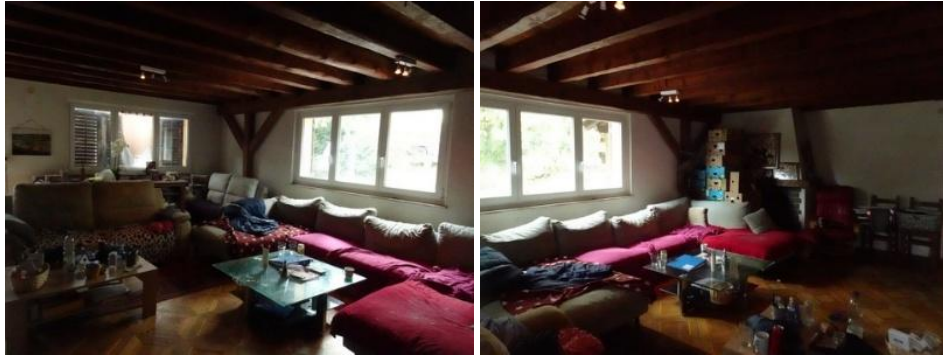
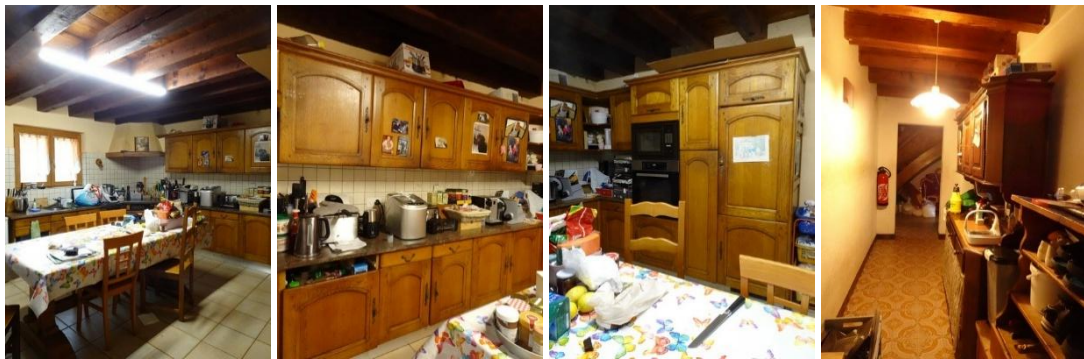
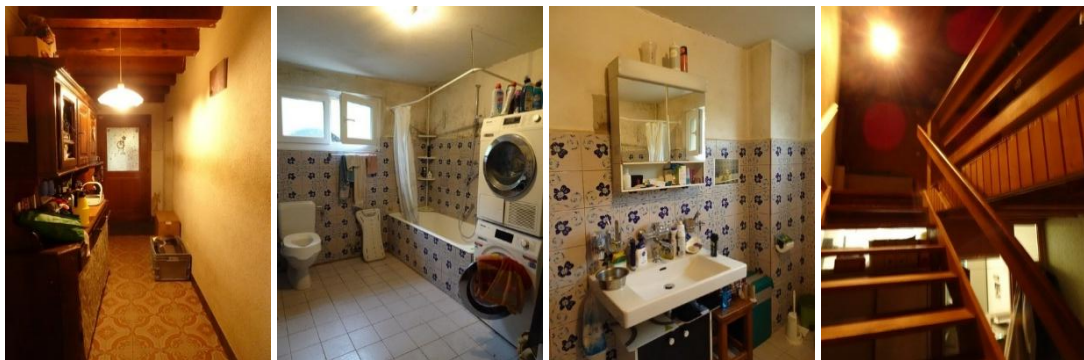
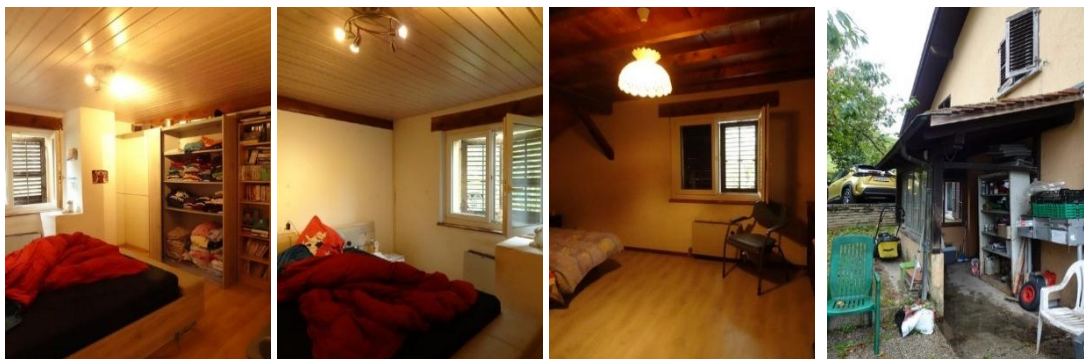
## Rez-de-chaussée

Ce niveau comprend, dans sa partie est, un garage/atelier d'environ 83 m<sup>2</sup> équipé d'une porte pliante (à quatre vantaux) vitrée au nord et un accès piéton au sud et un bureau d'environ 17 m<sup>2</sup> accessible depuis la façade sud ou le logement.

Dans la partie ouest, le niveau inférieur d'un duplex de 4.5 pièces dont nous estimons la surface à 95 m<sup>2</sup>.

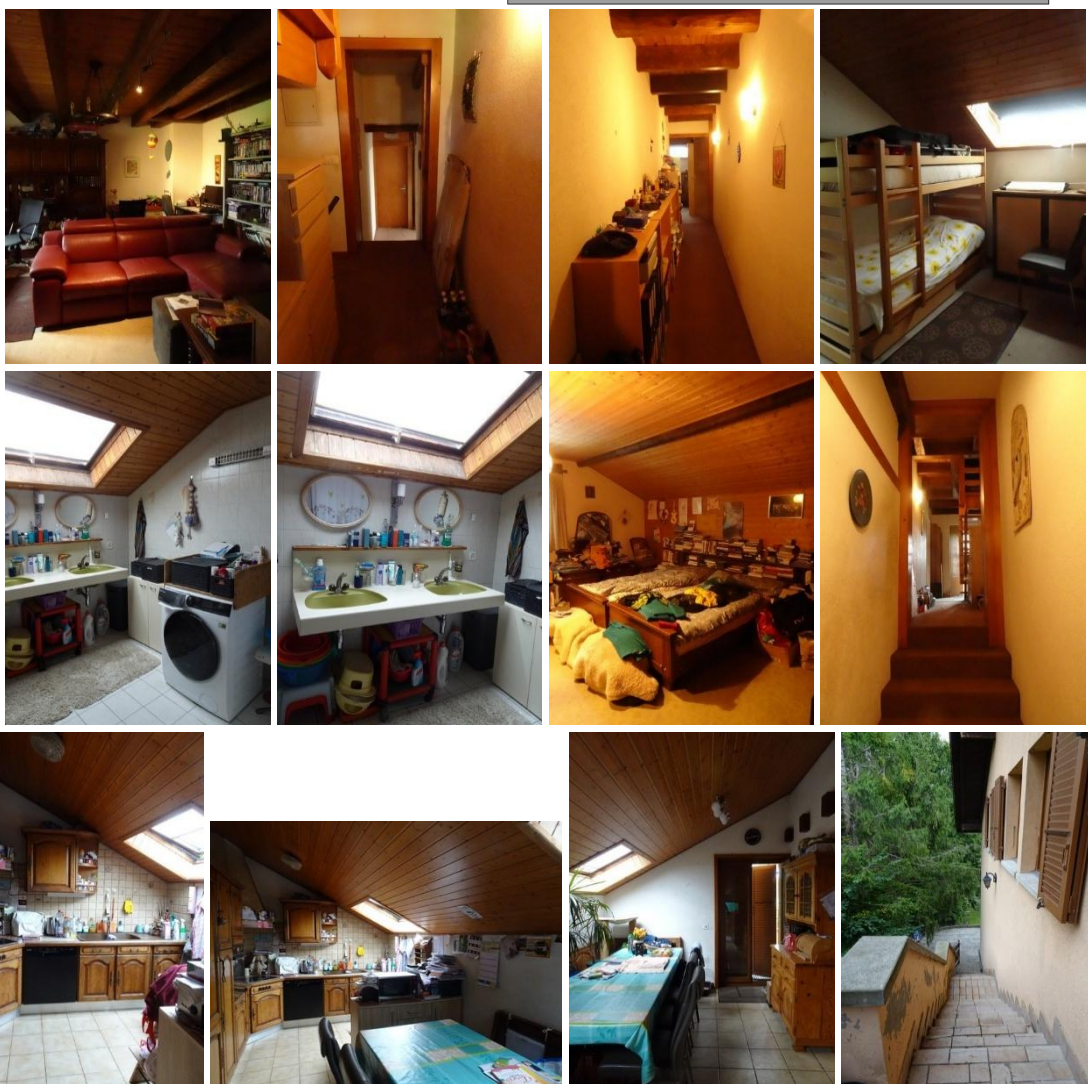
## Etage

Ce niveau comprend, dans sa partie est, un duplex mansardé de 4.5 pièces accessible par une rampe d'escalier extérieure. Selon notre estimation, sa superficie est de 99 m<sup>2</sup> (registre fédéral des bâtiments = 100 m<sup>2</sup>). Les surcombles sont accessibles par un escalier intérieur.

La partie ouest comprend le niveau supérieur du 2<sup>ème</sup> duplex, la surface de ce niveau est estimée à 61 m<sup>2</sup>. Ce logement totalise, selon nous, 150 m<sup>2</sup> et selon le registre fédéral 100 m<sup>2</sup>. Des plans nous auraient permis de vérifier l'une ou l'autre de ces surfaces.

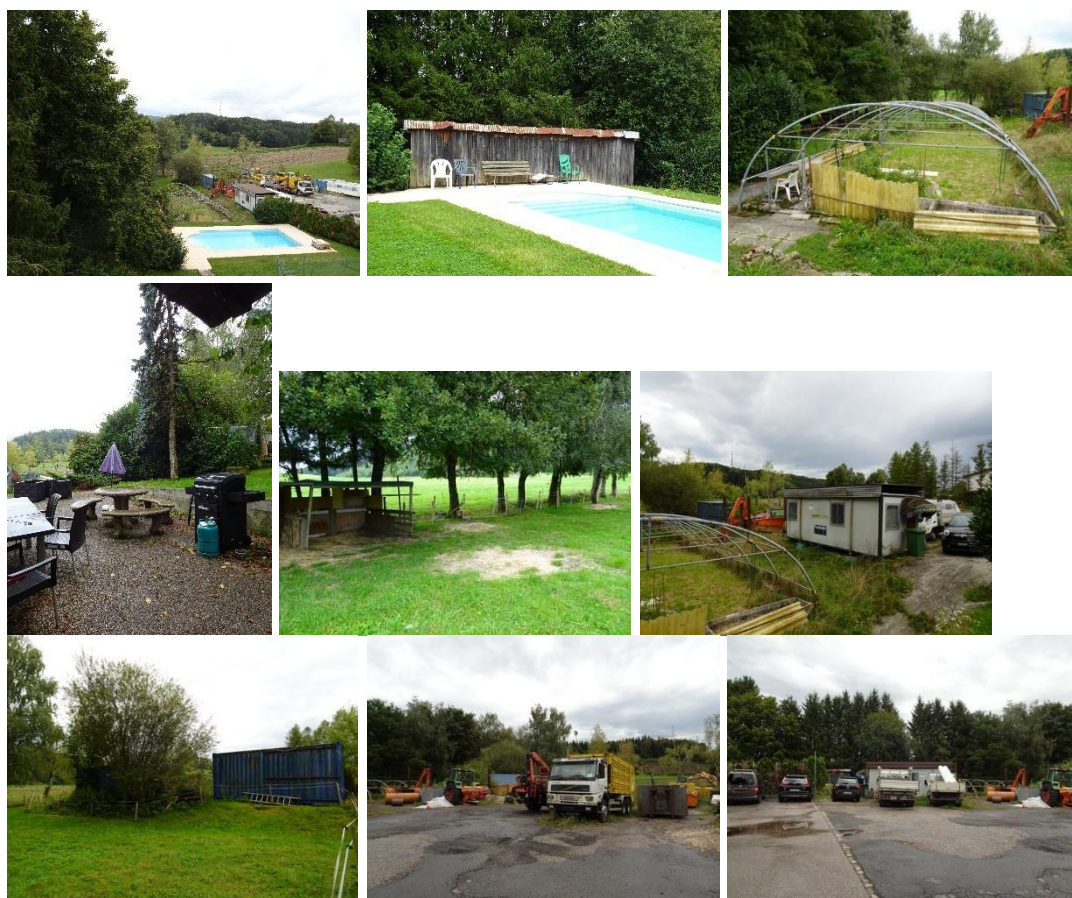
Pour le reste, une activité commerciale importante a été développée (surface estimée à environ 2'700 m<sup>2</sup>) avec une concentration de véhicules, de machine de chantier et de dépôts de matériaux. Cette activité n'a pas été autorisée par le canton (voir point 4.2). Elle a selon, les autorités : « *altérer radicalement le caractère des lieux et tranche fortement avec le milieu agricole environnant* ».

Les cheminements piétonniers sont généralement dallés, les accès véhicules et la zone aménagée en activité commerciale sont en enrobé.
