INVENTAIRE DU PATRIMOINE BATI

Savièse

Catégorie	Habitation
Objet	
Adresse	Route de Vâsse 33 1965 Savièse
Localité	Roumaz
Lieu-dit	Roumaz
Parcelle n°	4181
Folio n°	30
Zone(s)	-
Fonction initiale	Habitation
Fonction actuelle	Habitation
Année de constr.	1910
Modification(s)	Transformations/rénovations intérieures

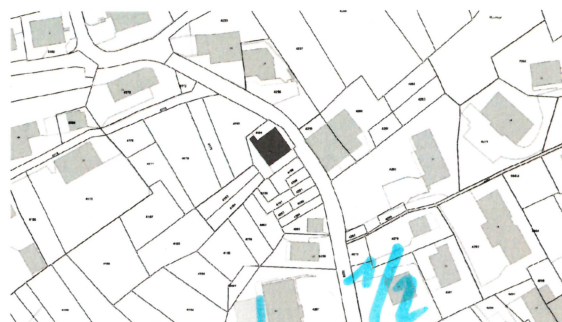
Située en bordure de la route de Vasse, cette maison d'habitation est implantée dans la pente.

Le bâtiment de quatre niveaux présente un plan carré avec une annexe (colonne sanitaire) au nord-ouest. Le soubassement d'une hauteur de deux niveaux est en maçonnerie crépie et peinte en beige. Le socle est souligné par un crépi gris. Le reste est construit en madriers. Le toit à deux pans avec pignons au sud-est et au nord-ouest a été rénové à l'ouest où il est recouvert de tuiles en eternit. L'autre pan, plus fin, est composé de tuiles en terre cuite. Il repose sur des têtes de pannes sculptées et ornées d'un décor peint polychrome au sud-est et sur des bras de force au nord-ouest. La façade sud-est est caractérisée par une grande ordonnance dans la disposition des percements, répartis en quatre travées. Les fenêtres de la partie maçonnerie ont des menuiseries à croisillons, des cadres moulurés à agrafes en pierre peinte, des tablettes arrondies en pierre et des volets anciens (persiennes). Les baies du niveau principal, boisé, reposent et sont surmontées d'un cordon mouluré peint. Elles ont leurs dimensions d'origine, des menuiseries à croisillons (plus anciennes dans la moitié orientale), des montants verticaux et des volets. Les deux baies principales du pignon sont d'origine. Dans la moitié occidentale du pignon, un jour ancien qui ventilait les sous-pentes est conservé, tandis qu'il a été transformé en fenêtre dans l'autre moitié. Une inscription court entre les deux étages : « Avec l'assistance de Dieu Christine Héritier et ses fils Jules et Germain ont fait bâtir cet édifice par le maître Roh Jos[eph]. La date de construction (1910) figure au pignon, de même que deux cruches qui versent dans des pots. Les écus suisse et valaisan sont représentés. Au sud-ouest, la façade comprend deux portes de cave avec encadrement en pierre à agrafe. A l'étage, le balcon avec dalle béton (?) et garde-corps en bois a été ajouté postérieurement et les baies ont été remaniées. La façade nord-ouest est caractérisée par deux portes au rez-de-chaussée et au premier étage. Ces dernières sont accessibles par un ancien escalier en pierre et garde-corps en bois. La colonne sanitaire a sa propre toiture qui a été refaite. Au nord-est, la baie de la partie maçonnerie, à l'étage, n'est pas d'origine.

L'état général est moyen. Le revêtement de façade est en mauvais état par endroits et d'importantes lézardes sont à relever dans le soubassement maçonnerie. Quelques minimes remaniements ont été réalisés dans les percements. Le bâtiment conserve les dispositions et la substance historiques à l'extérieur. Il faut veiller à préserver la finesse de la toiture. A l'intérieur, les quelques éléments anciens significatifs sont à conserver.
