## Bâtiment commercial ECA N° 3'413

### Entrepôt avec bureaux

Emplacement: Vevey, Av. Reller 5

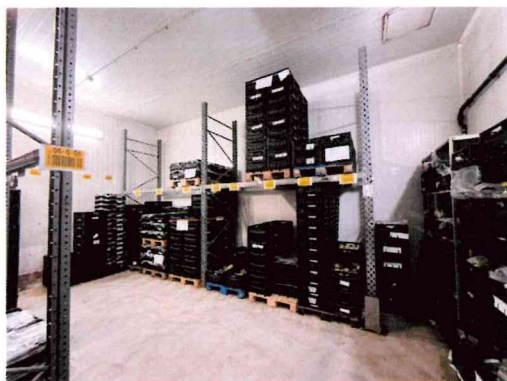
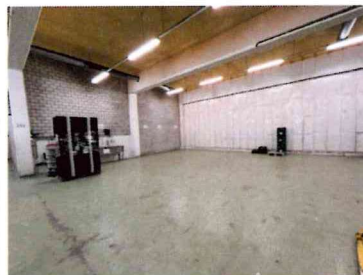
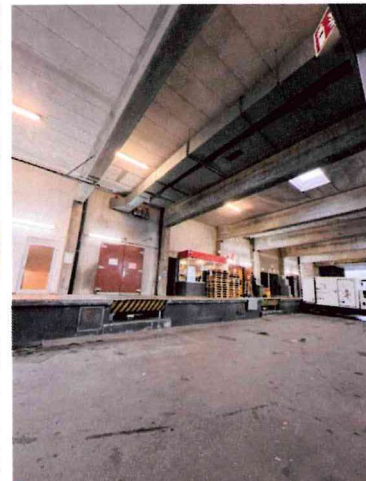
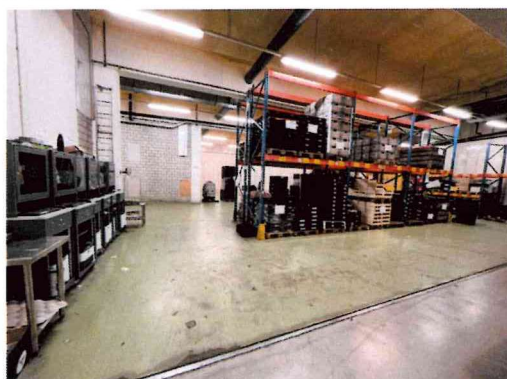
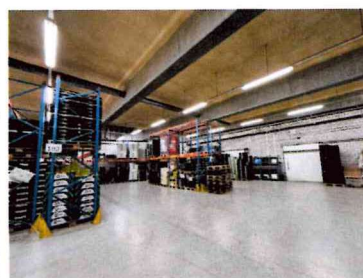
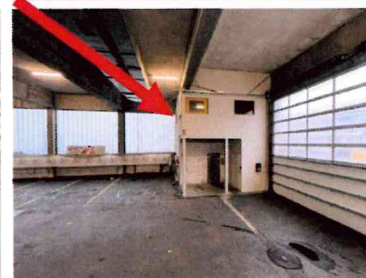
Remarque : une partie du secteur de lavage avait été aménagée à l'époque. À ce jour, ces locaux ne sont pratiquement plus utilisés.

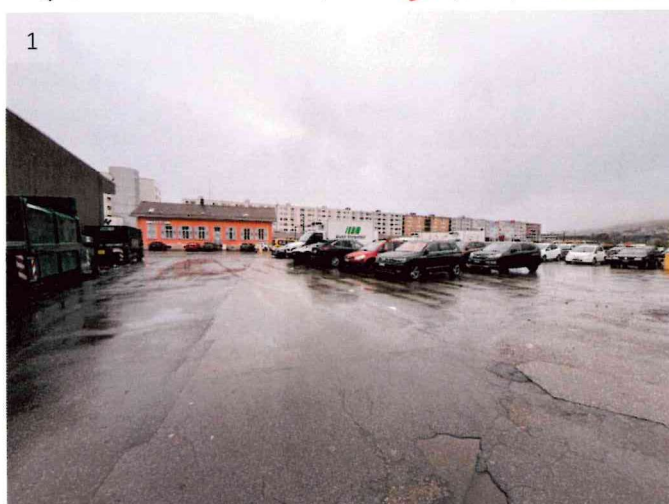
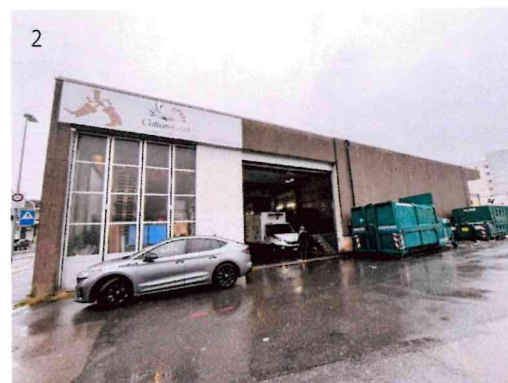
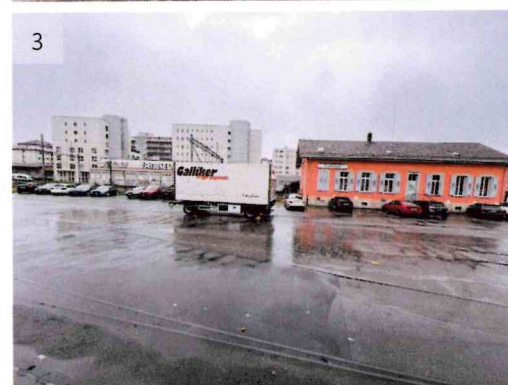
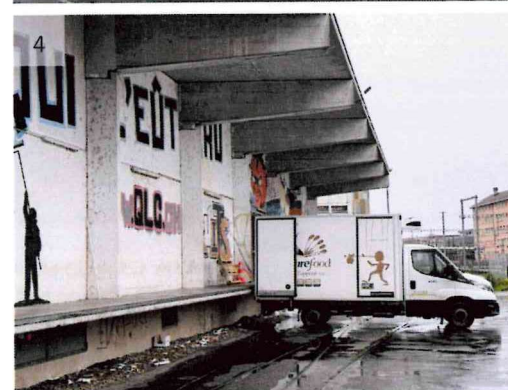
## Aménagements extérieurs

Remarque : si le DDP se concentre principalement sur le bâtiment, les abords immédiats de celui-ci sont aménagés de manière à faciliter la circulation des camions ainsi que le chargement des marchandises.
